Schade Oostbuis Westerscheldetunnel

Resultaten van het onderzoek naar de veiligheid en de
(mogelijk) oorzaak - Publieke versie
N.V. Westerscheldetunnel

27-november 2023 - Public

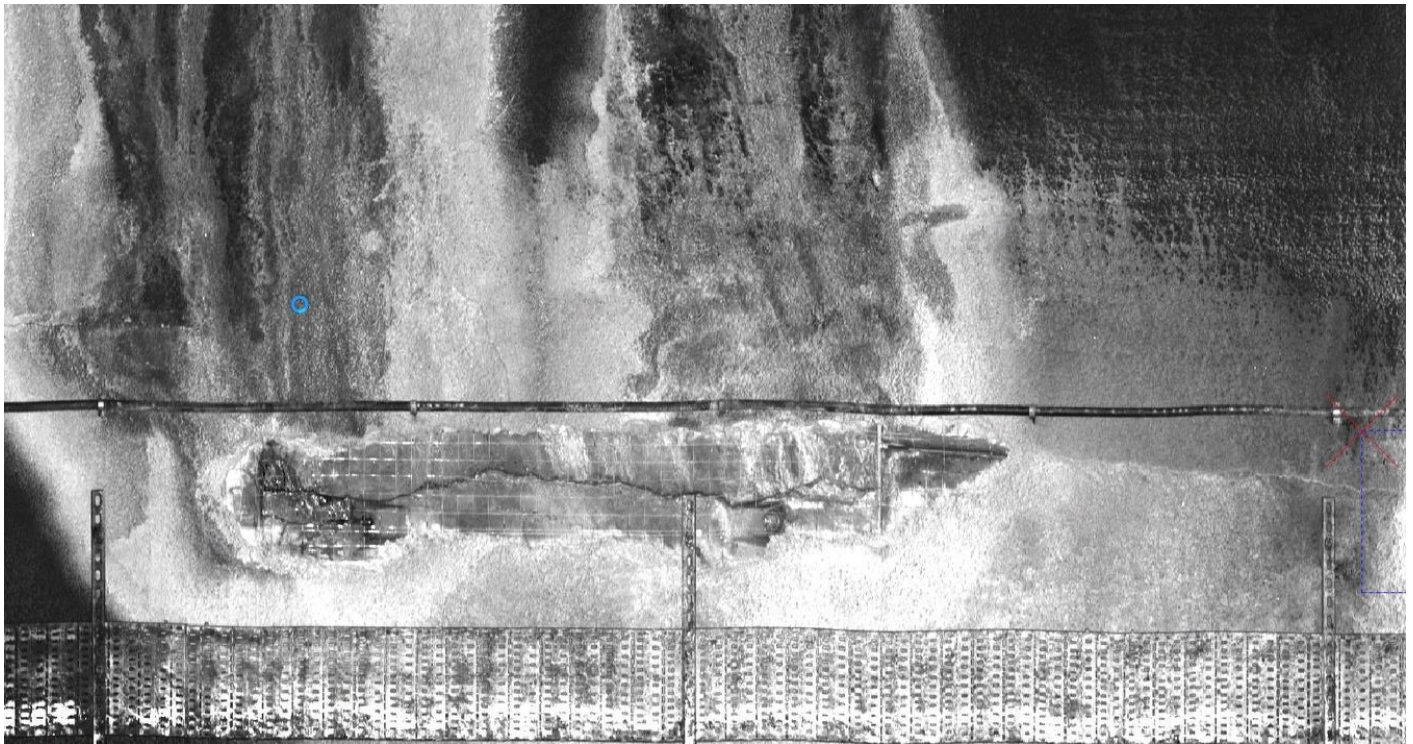
De belangrijkste scheur in ring 3297 (Figuur 2) heeft een gemeten wijde van c.a. 10mm en loopt van boutpocket⁴ naar boutpocket, wat een logische plek voor scheurvorming is omdat de boutpocket een verzwakking is van de betondoorsnede. Van de wapening in de scheur in ring 3297 is visueel middels endoscopie vastgesteld dat deze is gebroken (Figuur 3).

Figuur 2 Detail opname van de scheur/breuk in ring 3297(noot – de witte vlekken zijn het gevolg van het met water verwijderen van de hittewerkende bekleding om de scheur zichtbaar te maken).

De schade in ring 3297 geeft een overlast gevende lekkage⁵ die is vastgesteld op ca 0.6 liter/uur. Andere gevonden scheuren in de diverse segmenten zijn significant kleiner (orde van tiende van millimeters breedte/openstand van de scheur) en geven geen lekkage.

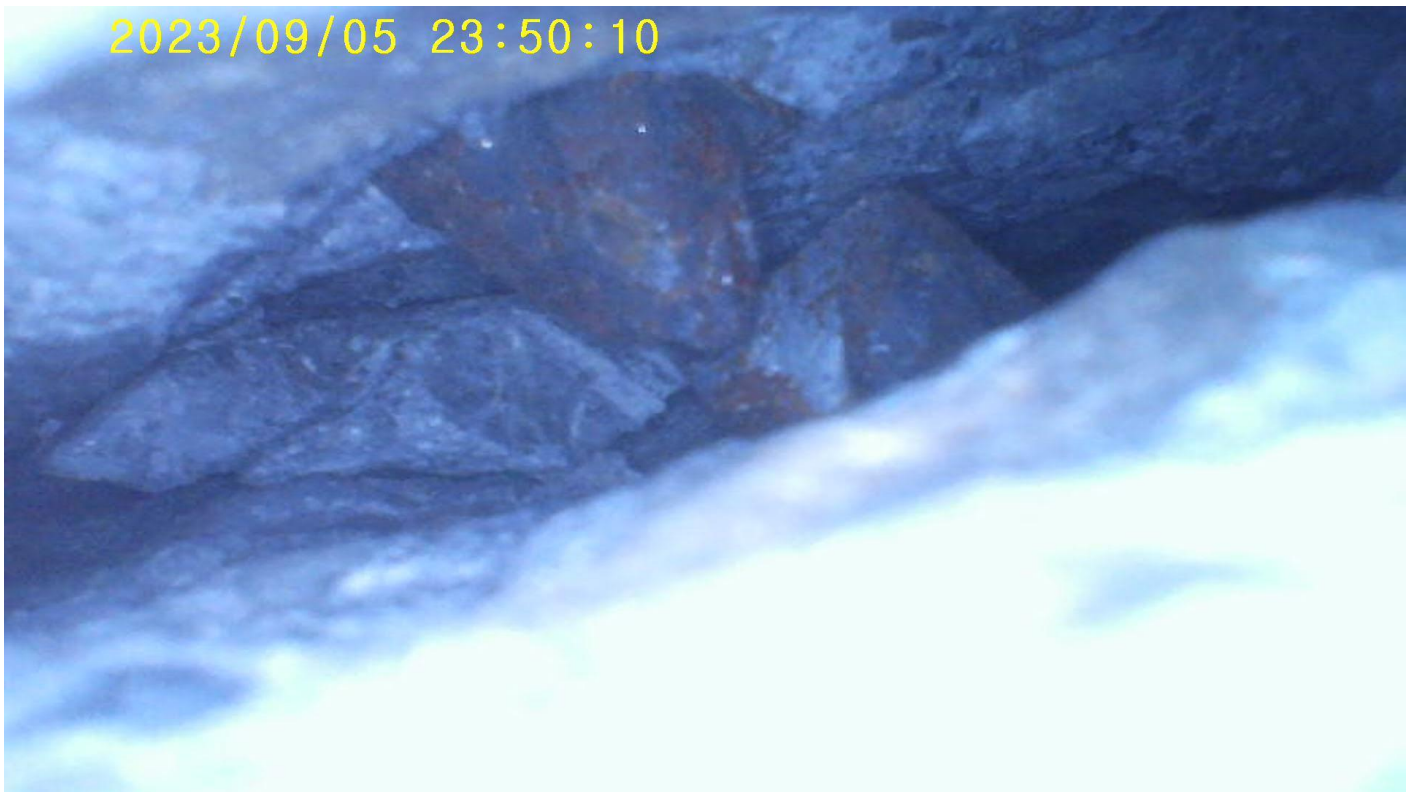
Kort nadat door lokaal hoge momenten een scheur ontstond, is de wapening gaan vloeien en heeft de breuk in ring 3297 zich geopend. Dit gedrag hangt mede samen met de vastgestelde doorontwikkelde betonsterkte (C70/85) van de segmenten, die ruim boven de ontwerpsterkte ligt (C45/55) en het feit dat de toch al minimale wapening ter plaatse van de boutpockets is onderbroken.

Figuur 3 Gebroken staaf in de breuk in ring 3297.

Na het scheuren van het segment in ring 3297 blijkt dat de wapening onvoldoende in staat is om de scheurwijdte te beperken. De spanningen nemen dan direct snel toe, wat de wapening gevoelig maakt voor vermoeiing ten gevolge van temperatuurwisselingen en getij. De belastingafdracht op de kruin van de tunnel neemt met de tijd verder toe. Bij toenemende scheuropening begint de wapening te vloeien, en breken staven als gevolg van de cyclische belasting onder invloed van het getij en temperatuurwisselingen. De spanningswisselingen in de resterende staven neemt toe, waardoor ook deze breken.

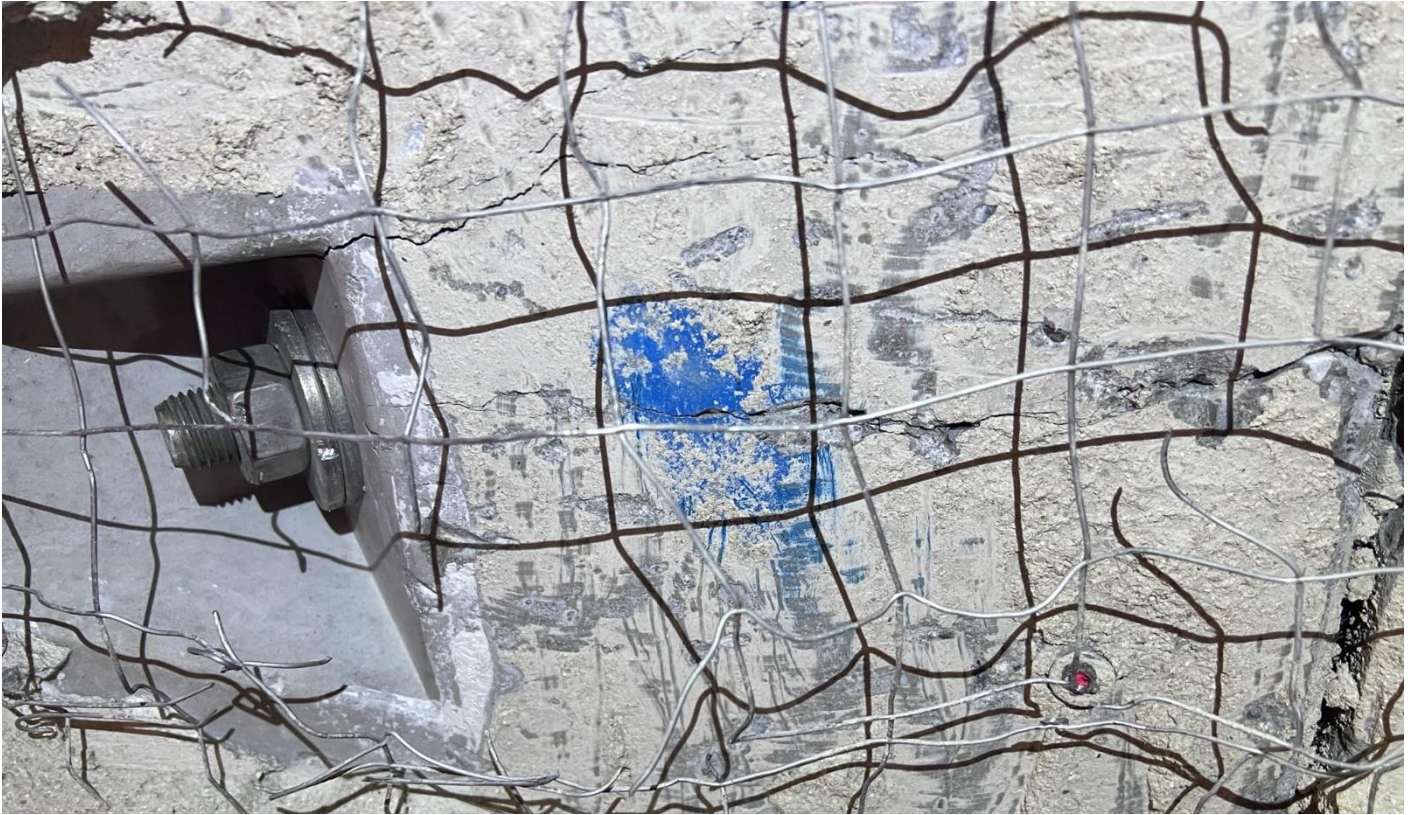
Van een aantal van de segmenten, waaronder ring 3297, is vastgesteld dat de boutpockets zijn uitgebroken. Dit toont zich door scheurvorming bij de boutpockets (Figuur 4).

Figuur 4 Detail van een boutpocket met scheurvorming zichtbaar. Het wapeningsgaas is onderdeel van de laag de hittewerende bekleding (die is wegehaald voor het onderzoek).

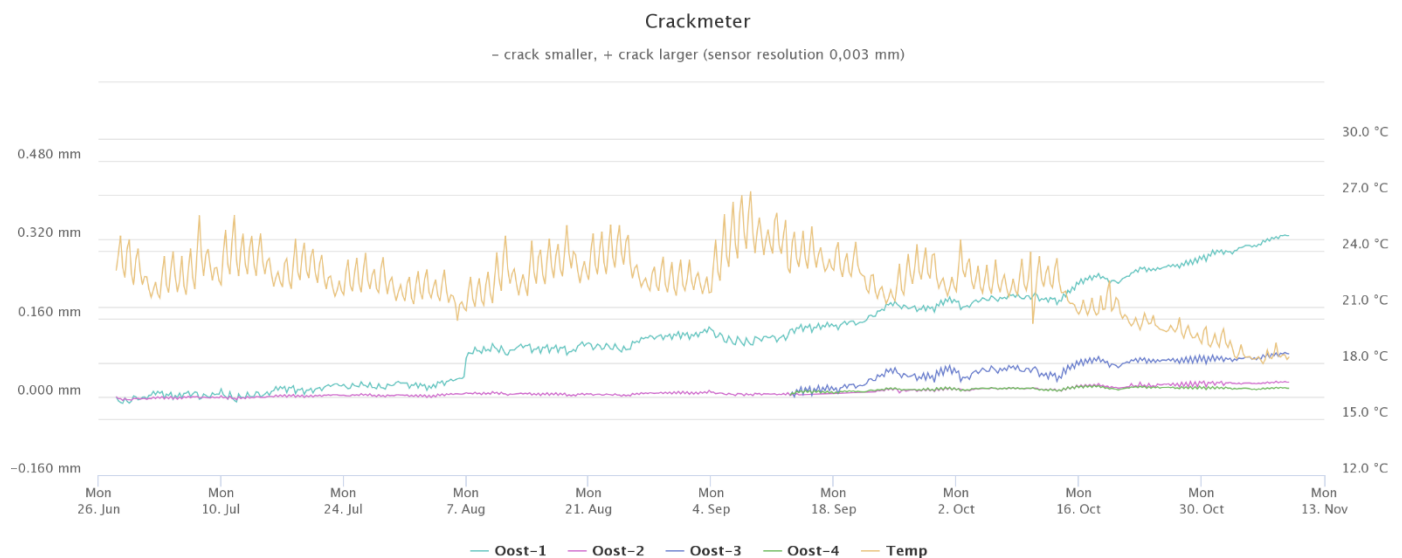
De monitoring van zowel de scheurwijdte als ook de vervormingsmetingen laten zeer geringe bewegingen zien wat een aanwijzing is voor een stabiele situatie. De scheurwijdte meetresultaten worden aantoonbare beïnvloed door het getij op de Westerschelde en temperatuur in de tunnel.

Figuur 5 Meetdata Scheurwijdte (resultaten tot 9 November 2023).

De diverse meetlocaties Oost-1 tot en met Oost-4 betreffende de vier geïnstalleerde meters waarbij Oost-1 de primaire schade (breuk) in ring 3297 betreft. Naast scheurwijdte wordt ook de temperatuur in de tunnel gemeten en weergegeven. Oost-2 en Oost-4 meten de wijdteontwikkeling over twee scheuren met beperkte initiële wijdte

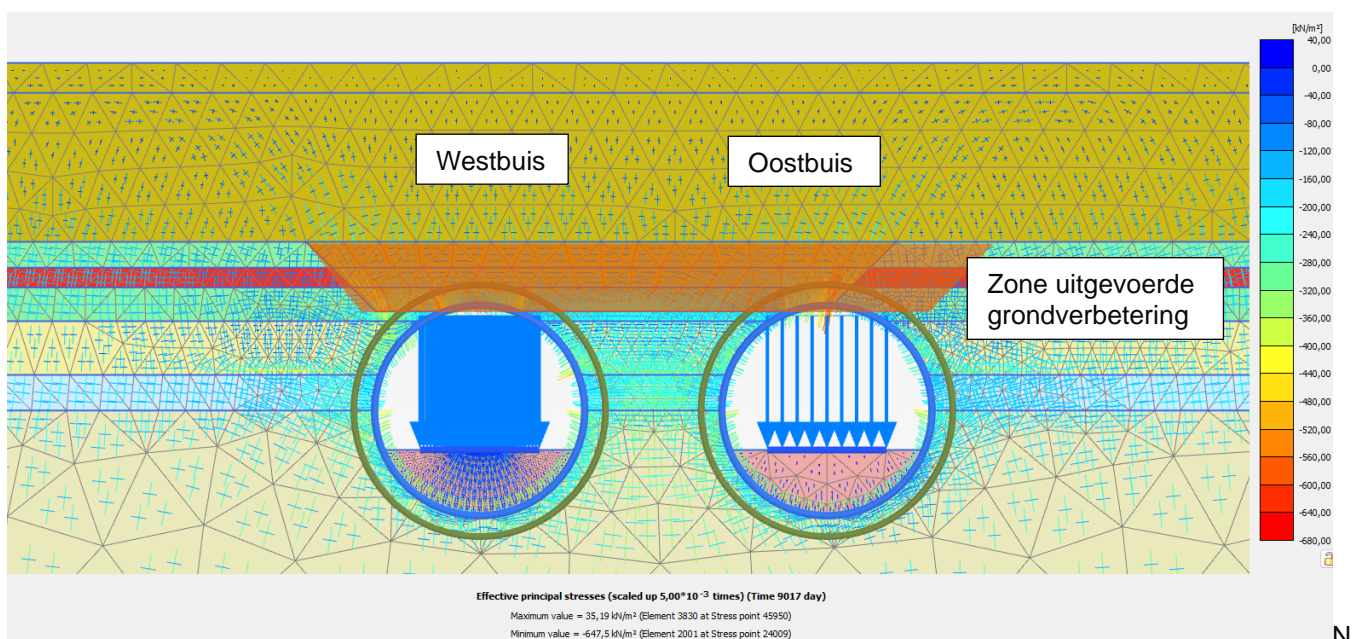
Uit de resultaten van de onderzoeken volgt dat vanwege zetting door kruip van samendrukbare grondlagen tussen en naast de twee tunnelbuizen, extra belasting uit de ophoging naar de bovenzijde van de tunnelbuis wordt toegetrokken. Hierdoor kan worden geconcludeerd dat een ongunstige positie van een grondverbetering in combinatie met zetting van de samendrukbare lagen mogelijk een belangrijke bijdrage aan het ontstaan van de schade levert.

Het is mogelijk dat de geometrie van de grondverbetering en het resterende deel van de kleilaag ongunstiger is ter plaatse van de Oostbuis waardoor alleen daar schade wordt waargenomen.

Figuur 6 Effectieve hoofdspanning in de ondergrond inclusief spanningsrichting – spanningsconcentratie bij de schadelocatie aan bovenzijde Oostbuis (betreft hier een van de ongunstigste scenario's van de ligging van de grondverbetering)

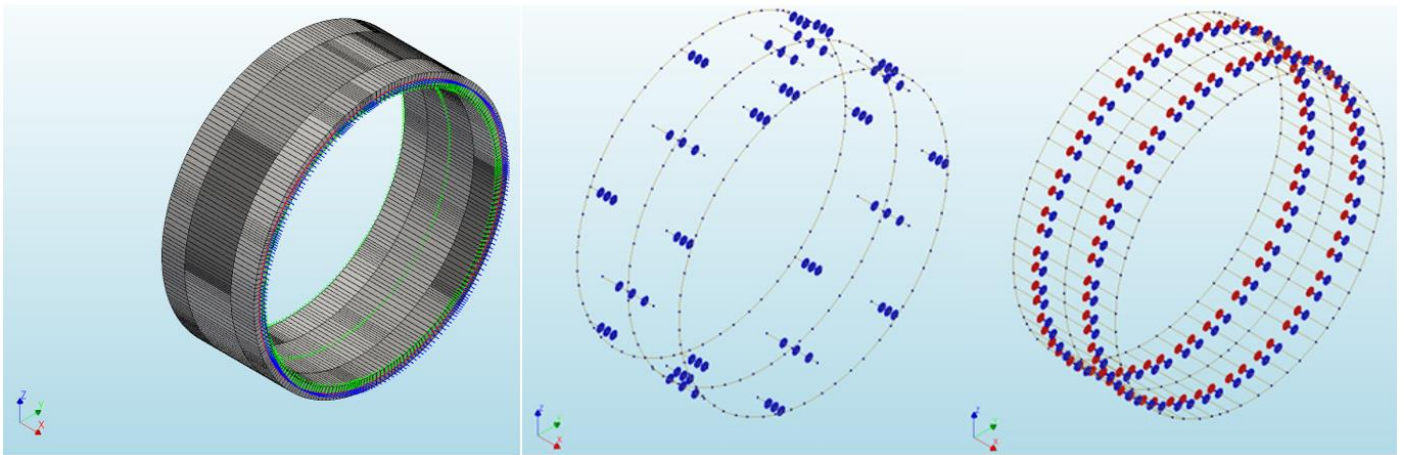
- Met een model van drie ringen is de samenwerking tussen tunnelringen geanalyseerd voor en na het ontstaan van de breuk in de kruin van ring 3297. Het ringmodel is gemodelleerd met een Eindig Elementen Model. In dit model (Figuur 7) is ring 3297 met de daadwerkelijke segmentconfiguratie gemodelleerd met de twee naastgelegen ringen. Het ringmodel is gevalideerd met behulp van ontwerpgegevens van het oorspronkelijk ontwerp waarna in het model aanpassingen zijn doorgevoerd om de feitelijke situatie te benaderen;
- Met een detailmodel van de zone rond de breuk is het lokale gedrag van de breuk onderzocht;
- Met behulp van een doorsnede-berekening is het ontstaan van de breuk geanalyseerd.

Figuur 7 Weergave ringenmodel

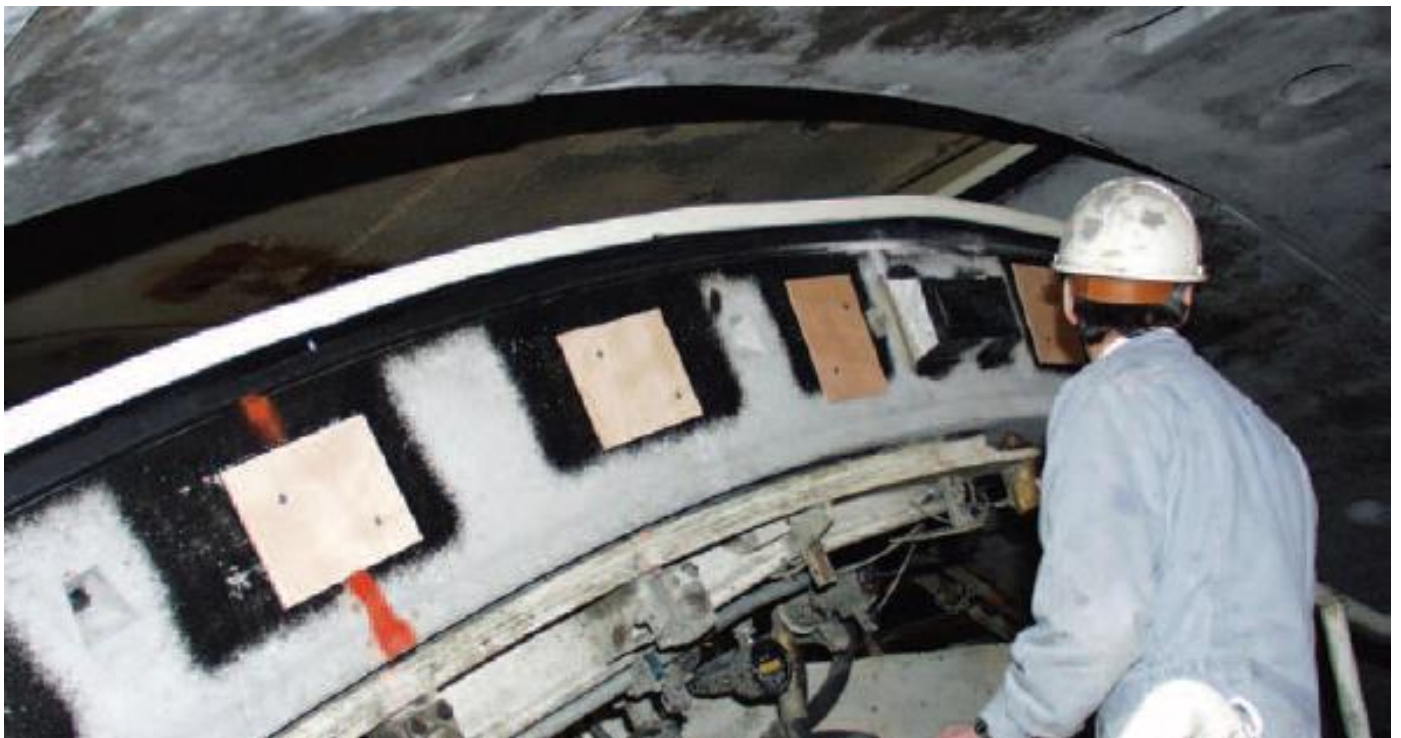
De toepassing van triplexplaatjes tijdens de bouw als vulmateriaal tussen de tunnelringen creëert een stijver ring gedrag wat tot verhoogde snedekrachten² leidt. In combinatie met de relatief ondiepe ligging nabij de toerit constructie in Ellewoutsdijk en de daardoor relatief lage momentcapaciteit van de segmenten treedt bij de toegenomen snedekrachten een overschrijding van het scheurmoment op. De toepassing van permanente gekromde bouten in de schadegone versterkt dit effect

De interactie tussen de ringen is in wekelijkheid stijver dan in het ontwerp aangenomen met grotere snede krachten tot gevolg. In het ontwerp is gerekend met 2 kom-nokverbindingen per segment per ringvoeg. In werkelijkheid zijn per segment per ringvoeg 8 triplexplaatjes aanwezig, per 2 gegroepeerd met daarnaast nog permanente bouten in de schadegzone. Hierdoor is sprake van een zeer stijf halfsteensverband, dat pas stijfheid verliest als een segment scheurt of wanneer de triplexplaatjes afschuiven.

Figuur 8 Toepassing van triplex als ringvoeg materiaal
